MOLINO DEL PARRAL

DENOMINACIÓN: Molino del Parral (actual).

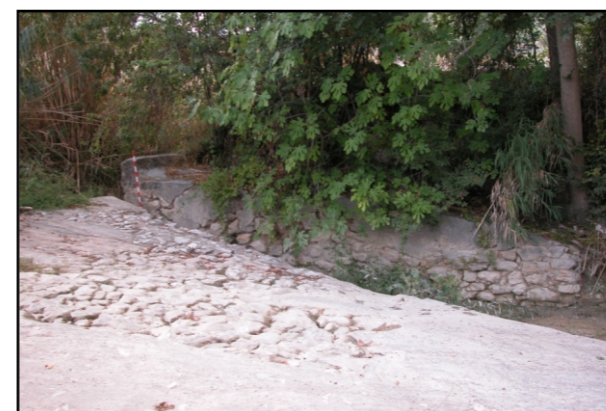
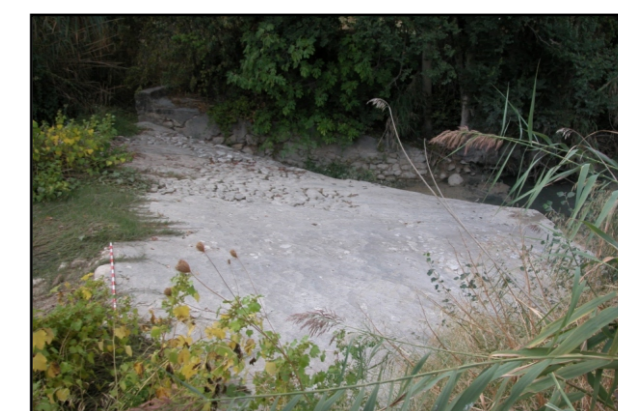
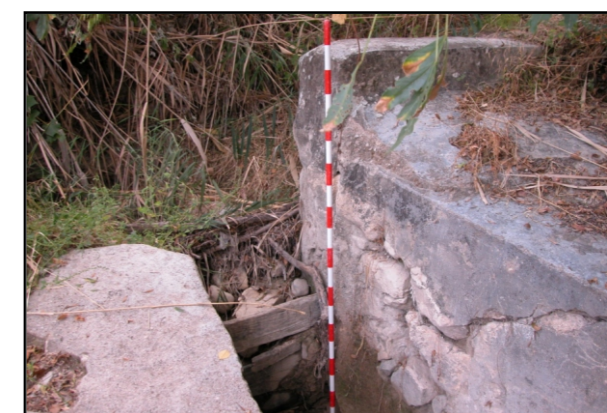
El molino está alimentado por un caz o concejil que parte de una presa situada sobre el cauce del río Marbella a unos 300 m. del inmueble en línea recta (UTM: 383742 / 4162432). La azuda está muy bien conservada, pues es cuidada por la propietaria del inmueble situado junto al molino del Parral. Está edificada en mampostería y hormigón, con cubierta de cemento parcialmente deteriorada por el paso del agua, y tiene una planta trapezoidal de 13 (lado Sur) x 11,5 (Oeste) x 6 (Norte) x 8,5 (Este) m. (más ancha en la parte Sur que enfrenta a la corriente) y una inclinación con perfil superior recto para facilitar el paso del agua por encima en las crecidas. En el extremo suroeste de la presa, por su parte alta, aparece un ladrón o aliviadero que se cierra mediante compuerta o aguatocho de madera cuando se quiere hacer pasar el agua al concejil y que forma un canal situado al costado occidental de la azuda, de 70 cm. de anchura en el ángulo suroeste y que va ensanchándose progresivamente hasta alcanzar casi los 3 m. de anchura en el ángulo noroeste (figs. 1-3).

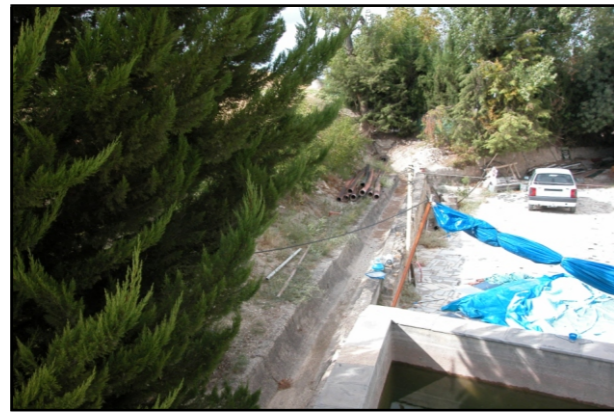
Figura 4

El caz discurre durante un recorrido de 350 m. en sentido Sur-Norte, adaptado al terreno que delimita la vega fluvial del Marbella por su lado Oeste. El caz está excavado directamente sobre el terreno y conserva unos 40-50 cm. de profundidad, así como diversas compuertas para la salida del agua con destino al riego de las huertas establecidas en las márgenes del río, todas ellas ubicadas en la parte oriental del caz. Antes de su llegada al molino del Parral, el caz atraviesa la propiedad vecina, en cuyo tramo ha sido recubierto de hormigón (fig. 4).

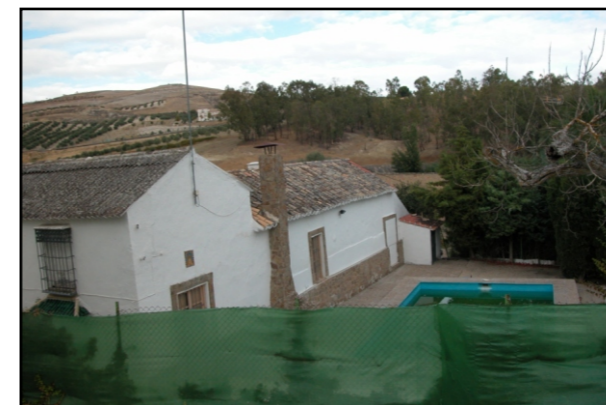
Figura 5

El molino se encuentra totalmente reformado y convertido en casa de campo. El agua entraba en el antiguo molino por su lado Sur, a través de una balsa que se encuentra hoy cegada mediante losas de terrazo, convertida en patio y en cuyo centro se ha construido una moderna piscina (fig. 5).

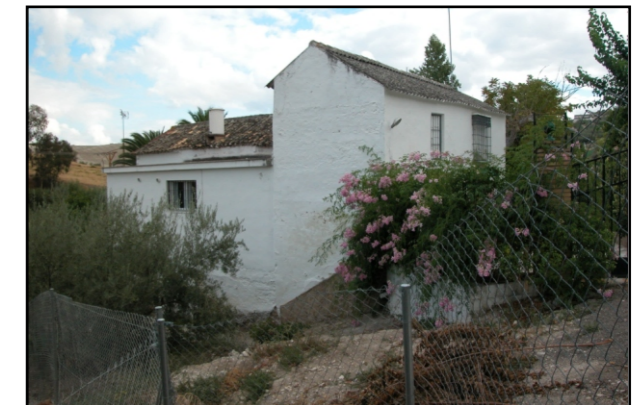
Figura 6

El inmueble adopta planta en forma de L, con un edificio de planta rectangular orientado en sentido Este-Oeste, que debe de corresponder a la antigua sala de molienda, y otro en sentido Norte-Sur, adosado al costado occidental del anterior, que probablemente fue también parte del antiguo molino como edificio auxiliar, almacén o vivienda, como ocurría en el molino de la Peña. La antigua sala de moler está hoy reformada en casa moderna, encalada, provista de zócalo de piedra y chimenea; y el edificio asociado sirve hoy de entrada principal a la vivienda. Ambos tienen doble planta y cubierta de teja a doble vertiente. Apparently, no conserva testimonios visibles de su antigua arquitectura molinar (fig. 6).
