MOLINO DE MALAGÓN

DENOMINACIÓN: Molino de Malagón

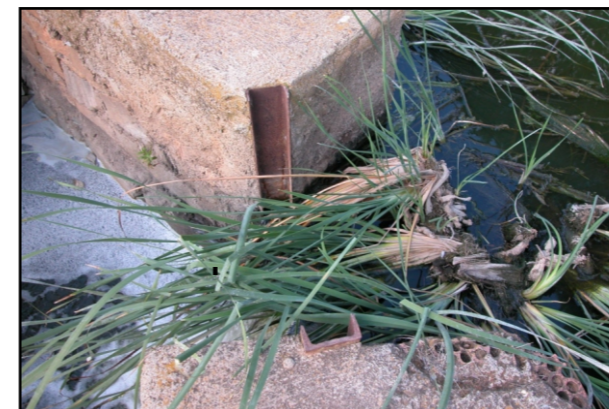
Figura 3

El molino de Camilo está ubicado en la margen derecha (septentrional) del arroyo Malagón, en una terraza fluvial que en la actualidad permanece sin cultivar. La presa que desvía el agua hacia el caz del molino está situada a 1500 m. de distancia del molino. Se trata de una extensa azuda de perfil recto, que posee 53,5 m. de longitud en el tramo que corta el río, y que ha sido reparada en los últimos años revistiendo de hormigón y cemento parte de la antigua presa y edificando algún tramo nuevo en la misma, pues aún se observan tramos de una anterior azuda de mampostería (figs. 1 y 2). En el extremo septentrional de la azuda, se produce un quiebro en ángulo recto de la misma, continuando un muro de 9,5 m. x 12,5 m. que emboca el agua hacia el caz; dicho quiebro se produce tras la ubicación de un ladrón de 70 cm. de anchura que se abre en la parte inferior de la azuda (figs. 3 y 4).

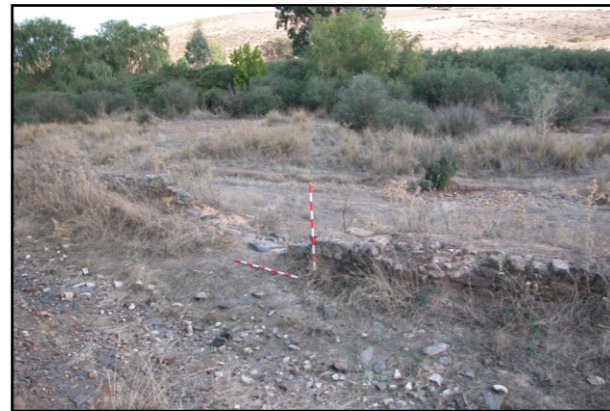
Figura 5

El caz es una construcción de largo recorrido, que hace su primer tramo en paralelo con el cauce del propio arroyo Malagón, para a continuación girar hacia el Norte y, adaptándose a las curvas de nivel del terreno y al camino habilitado junto a él, dirigirse al molino. Se trata de un caz en parte excavado en la tierra y en parte delimitado mediante un muro de mampostería que conserva 60-70 cm. de altura en algunas zonas. El caz llega al molino por su lado oriental, siguiendo la misma orientación en su recorrido que el arroyo Malagón, aunque alejado de aquél unos 200 m. (fig. 5).

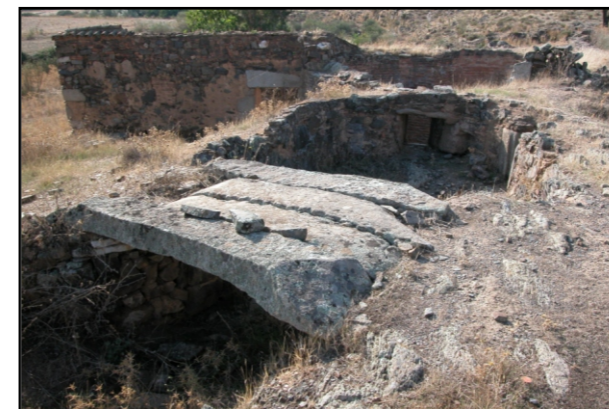
Figura 6

El agua llega al molino a través del caz que, tras atravesar un pequeño puente de granito, realizado con cuatro losas de 40 cm. de anchura y que tiene unas dimensiones de 1,70 x 2,60 m. Tras pasar el puente, el caz se ensancha en un espacio de planta rectangular, de 3,60 x 5,20 m. de dimensiones, que antecede a la balsa propiamente dicha y que cuenta con dos compuertas; la situada en la pared Norte sirve de ladrón, hurtando el agua al molino cuando hay excedente de agua, y está formada por dos bloques de granito de 80 cm. de altura que sirven de jambas y delimitan un vano de 50 cm. de anchura; la situada al Oeste está formada también por bloques de granito rodeados de mampostería, tiene 60 cm. de altura por 50 cm. de anchura y da acceso a la balsa por donde el agua pasa a mover las piedras (figs. 6-8).

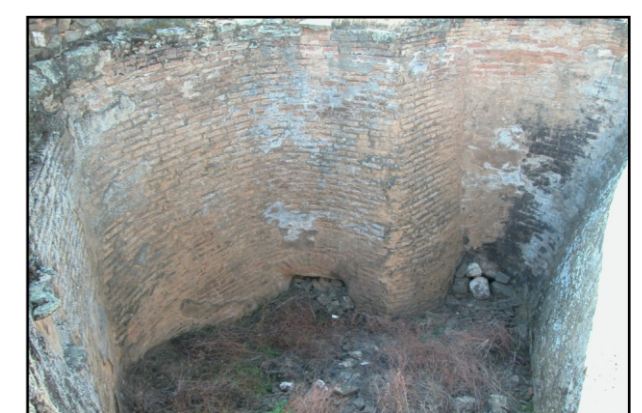
Figura 9

La balsa está edificada en ladrillo, tiene planta periforme de 5 m. de anchura por 7 de longitud, y un suelo en inclinada pendiente que dirige el agua hacia la entrada de las rampas, que se sitúan en la pared occidental de dicha balsa (fig. 9-10). Se trata de dos rampas de sección cuadrangular y escasa longitud, en torno al metro, que llegan a los cárcavos donde van alojados los rodeznos. La boca de dichas rampas aparece en la actualidad muy cegada por derrumbes, aunque se observa que son de sección cuadrada y unos 60 cm. de lado. La situada más al Sur presenta un arco de ladrillo de descarga situado sobre ella.

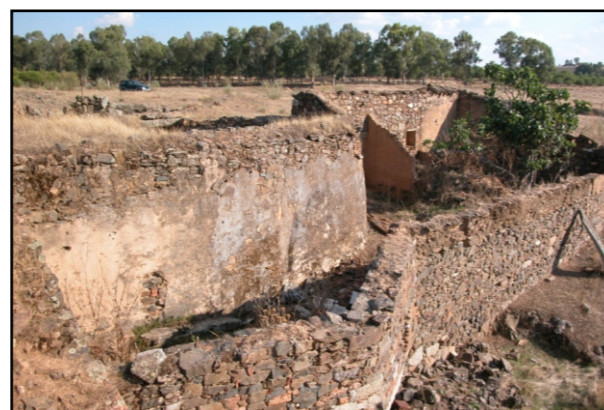
Figura 11

La sala de molienda es de planta rectangular y alcanza una longitud de 17,5 m. Está articulada en dos tramos diferentes (fig. 11). La mitad Norte, que da a la balsa, tiene 3,60 m. de anchura y en ella aparecen ubicadas las dos piedras de moler con que contaba el molino; una de ellas aún aparece sobre la superficie, muy cubierta de tierra y de vegetación (figs. 12-13). La mitad Sur, en cuya fachada oriental se abre la puerta de acceso al interior del inmueble (fig. 14), presenta 7,50 m. de anchura y está integrada por una crujía articulada en varias dependencias que debieron de servir de almacén y de establo.

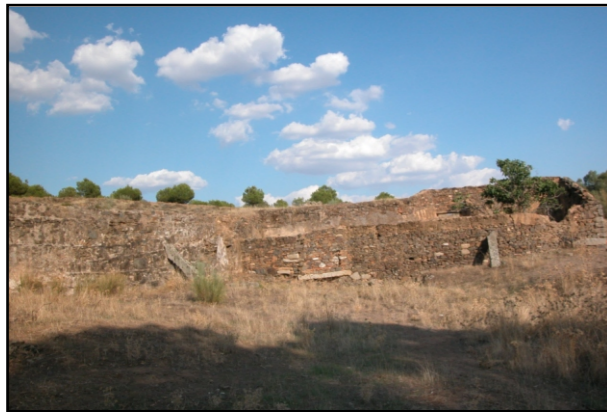
Figura 15

En la parte frontal del molino (fig. 15), que conserva entre los 2,10 y los 3 m. de alzado de muros de mampostería, aparecen en la zona inferior la parte superior de los arcos que forman la parte superior de la bóveda de los cárcavos. Están formados por dovelas de granito y son de arco de medio punto, apareciendo hoy casi colmatados por piedras de derrumbe (fig. 16).
