MOLINO DE MARTÍN

DENOMINACIÓN: Molino de Martín

Municipio: Baena

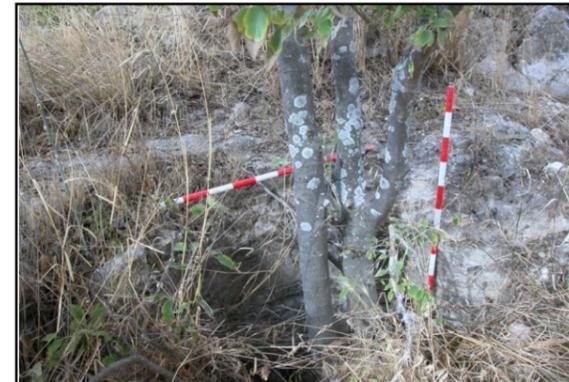
Figura 4

En la zona oriental del molino, limitando con la pared posterior de la sala de molienda, aparecen las rampas de entrada de agua a los cárcavos. Se trata de dos construcciones adosadas a dicho muro, que en la actualidad aparecen colmatadas de relleno y en cuyo interior han crecido sendos árboles que impiden documentarlas con claridad, separadas por un partidor de 1,70 m. de anchura. La situada más al sur es de sección cuadrangular de 1,20 m. de anchura y va cubierta con losas de piedra planas (fig. 4); mientras que la situada más al Norte es de sección circular, de 1,20 m. de diámetro, y está realizada en mampostería (fig. 5). Ambas están dotadas de una pendiente muy acusada que salva, con muy poco recorrido, los 4 m. de diferencia que existen entre el nivel del caz y el de la sala (desde los 418 a los 414 m.).

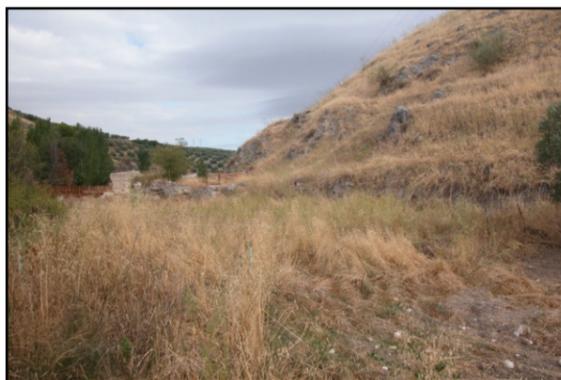
Figura 2

El molino se encuentra en muy mal estado de conservación y completamente arruinado, apareciendo sólo algunas estructuras sobre el terreno, elementos de su primitiva arquitectura molinar (fig. 2).

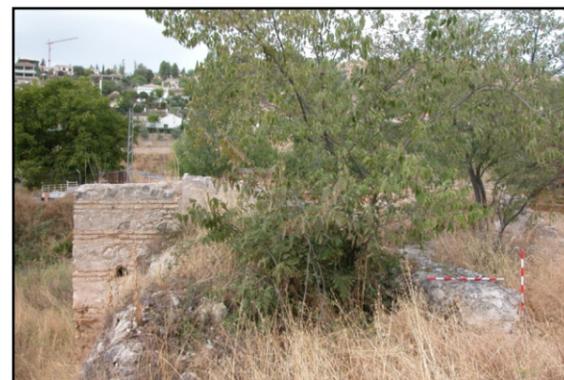
Figura 3

A su llegada al molino por su lado oriental, el caz se ensancha hasta alcanzar la anchura de 9 m. que toma en la zona de entrada a las rampas, aunque carece de balsa propiamente dicha (fig. 3); los muros que delimitan el caz por sus lados Norte y Sur son de mampostería y hormigón. El septentrional conserva un alzado en torno a los 70 cm. y 50 cm. de anchura, mientras que el meridional, al hallarse limitando la terraza fluvial, presenta una altura superior a los 2 m. en el extremo que linda con el muro de la sala de molienda (fig. 2).

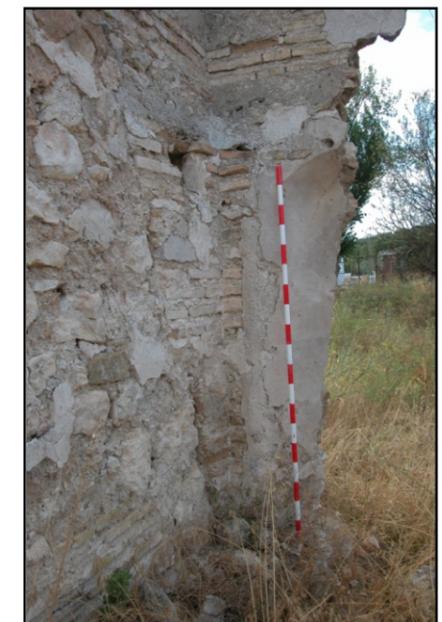
Figura 7

Las rampas están adosadas a la fachada oriental de la sala de molienda, un edificio de planta rectangular de 9 x 4 o 5 m. de lado, siendo imposible determinar con exactitud sus lados menores al no aparecer sobre el terreno restos completos de los muros Sur y Norte de cierre de dicha sala. Se conserva el muro que formaba la pared trasera de la sala de moler, que conserva casi 4 m. de altura en su ángulo sureste y está edificado en mampostería y ladrillo (fig. 6). En dicho ángulo sureste aparece el resto de un vano con restos de la jamba que probablemente sirvió de acceso a la sala de moler (fig. 7).
