## MOLINO DEL MALENO

DENOMINACIÓN: Molino del Maleno

OTRAS DENOMINACIONES: Molino Segundo del Río Matapuercas

Municipio: Adamuz

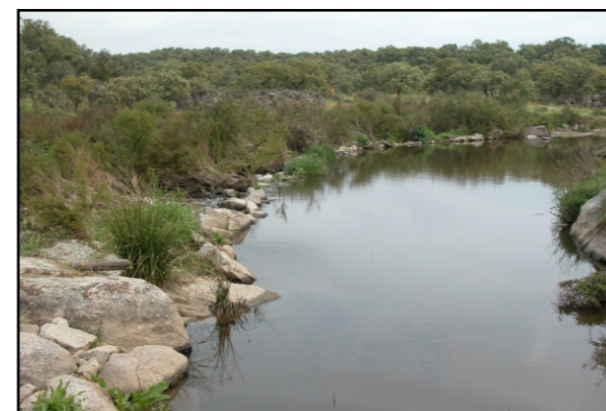
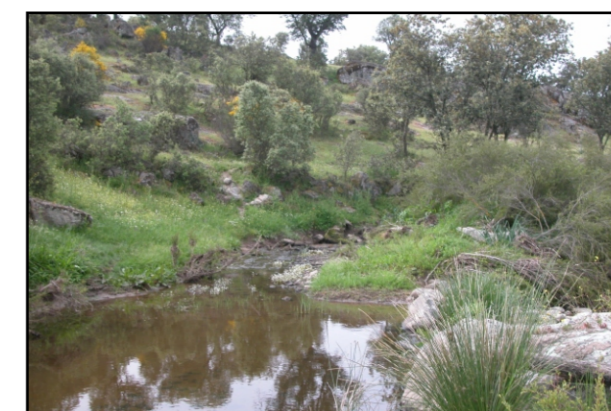
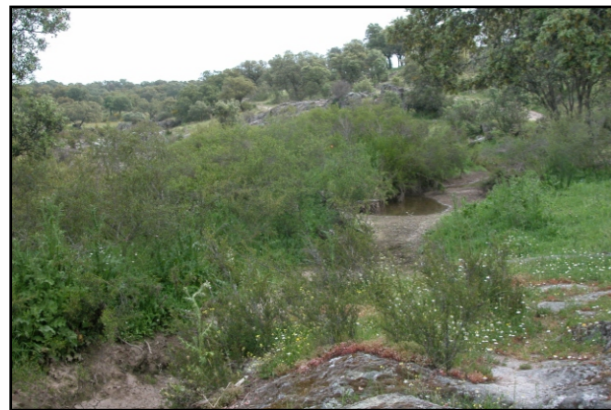
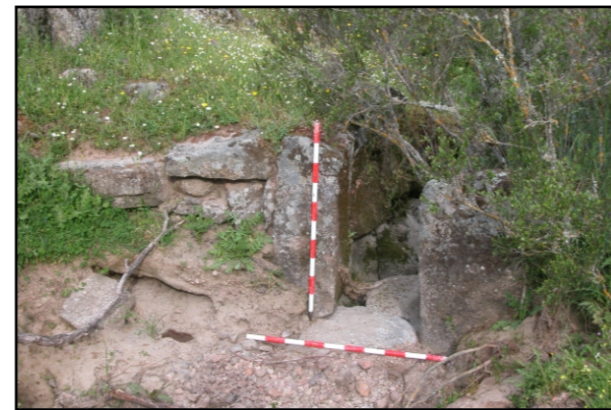
Unos 150 m. al norte, por encima del emplazamiento del molino, se encuentra situada la presa de deriva que encauza el agua hacia el caz. La presa se halla muy derruida, aunque se observa que su trazado es muy sesgado en relación a la corriente, de forma que más que cortar el río lo que hace es ir encauzando la corriente hacia la margen izquierda del cauce, donde se encuentra la abertura del canal (UTM: 364369 / 4232173). En la actualidad la entrada al caz no conserva ladrón ni ningún resto de la compuerta y aguatocho que regulara el paso del agua, presentándose además excavado directamente en el terreno, sin obra de construcción en su primer tramo; unos 20 m. adelante arranca el muro de mampostería que lo separa de la orilla del río y en el que se abre, unos 70 m. antes del molino, un ladrón de 70 cm. de anchura (Figs. 1, 2, 3 y 4).

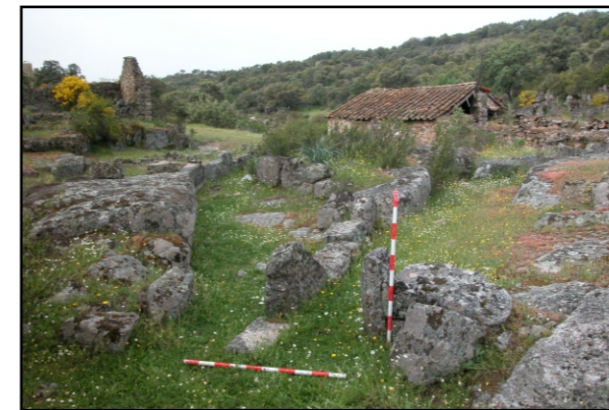
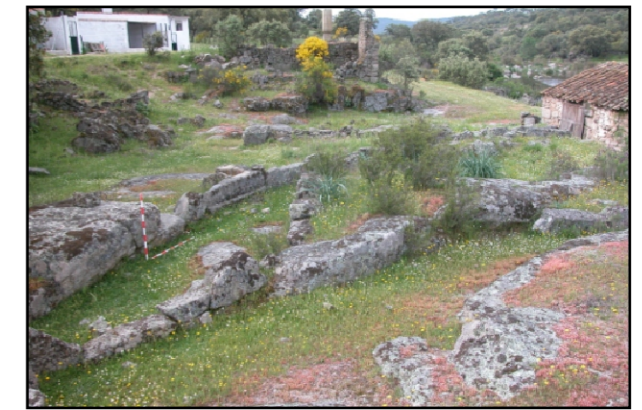
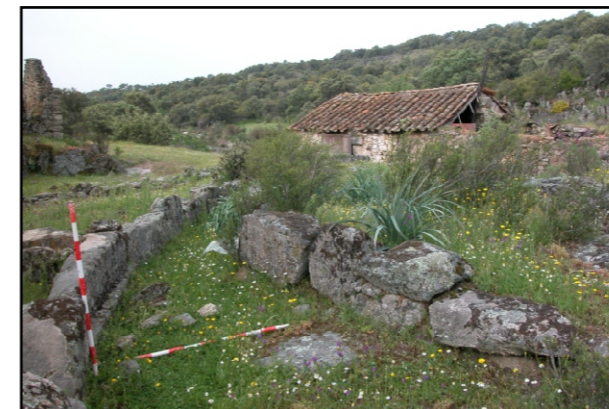
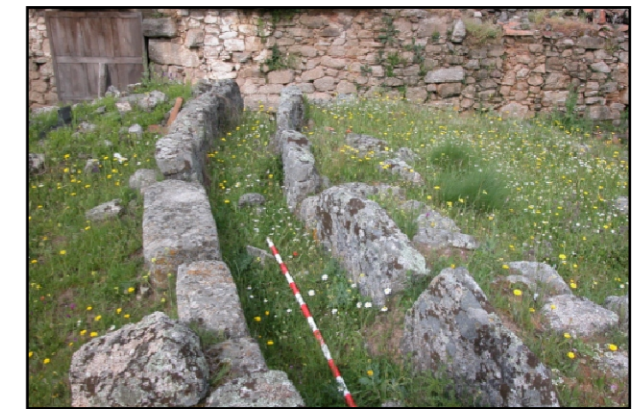
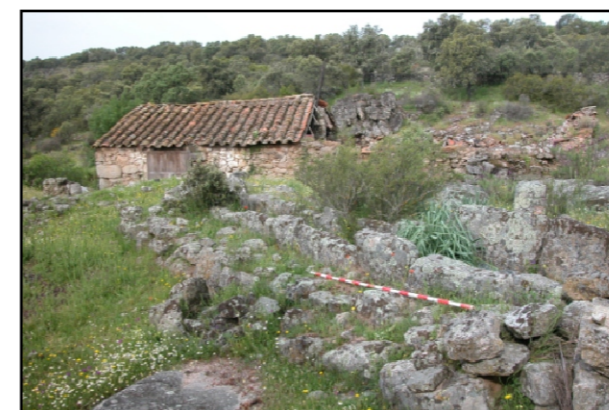
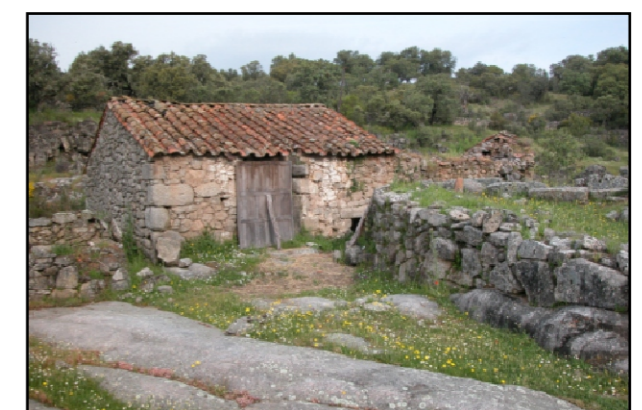
Sin embargo, 50 m. antes de la llegada del caz al molino, sí que aparecen los restos de una compuerta, cubierta por un grueso sillar de piedra (UTM: 364342 / 4232144), que da paso a la división del canal en dos ramales, cada uno de los cuales se dirige hacia una de las piedras de que está dotado el molino, entrando en el mismo por su fachada oriental a través de una plataforma elevada sobre el nivel del terreno y delimitada en sus lados sur y oeste por un muro de mampostería. El caz integrado por estos dos ramales traza una pronunciada curva para su entrada en el molino, está excavado parcialmente en la roca y delimitado por losas de granito en ambos laterales, lo que le otorga una interesante imagen de arquitectura tradicional, y se halla además en muy buen estado de conservación arquitectónica (Figs. 5, 6, 7, 8, 9 y 10).

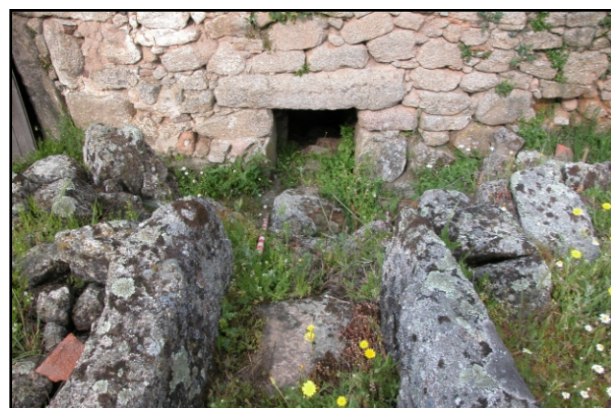
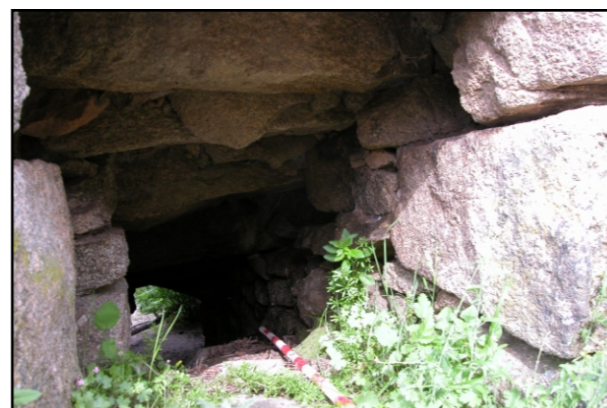
El molino del Maleno es un inmueble de planta rectangular y 15 m. de longitud, dotado de dos piedras de moler movidas mediante el sistema de rampa e integrado por dos espacios distintos, donde se hallan cada una de las piedras. El agua llega al molino por su fachada oriental, a través de los caces antes descritos, cuyo último tramo tiene unos 60 cm. de anchura, está delimitado por sillares de piedra y desemboca en las rampas por las el agua accede a los cárcavos del molino; sin embargo, junto a la fachada del inmueble la entrada de dichas rampas se ha perdido, probablemente porque han sido desmontadas por su propietario para facilitar el paso por esa fachada oriental. La entrada a los cárcavos se produce mediante una abertura de sección cuadrada, abierta en la parte inferior del muro, de 60 cm. de lado y en cuyo interior se conserva la última parte de la rampa, cubierta por un techo inclinado de losas de piedra, de longitud algo superior a los dos metros (Figs. 11 y 12).

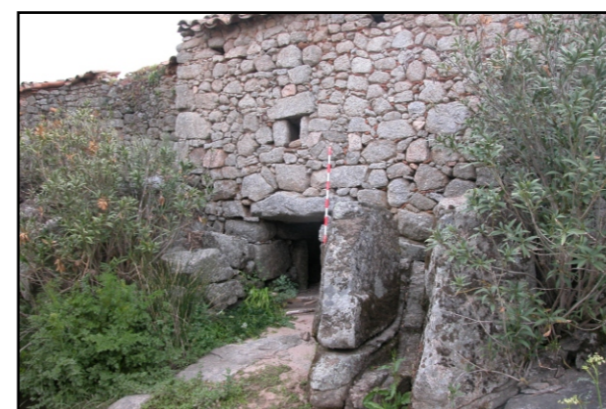
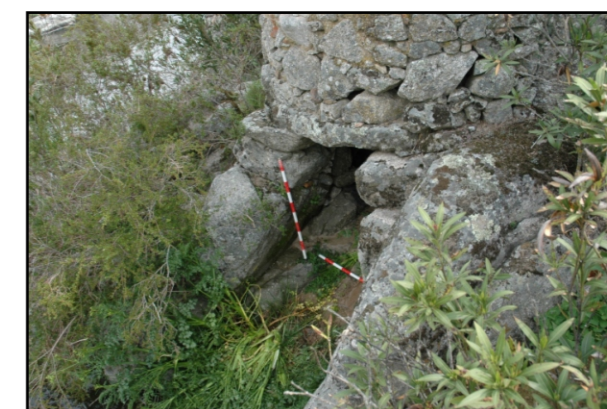
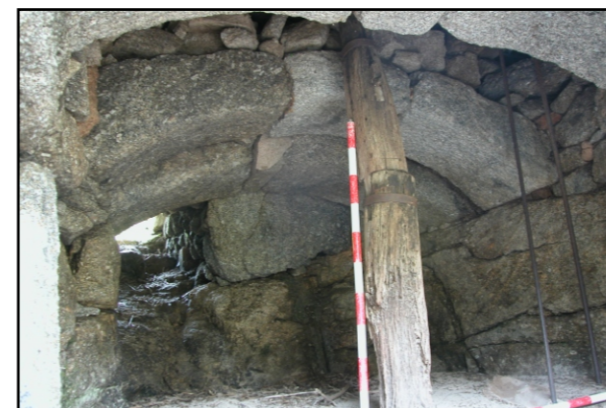
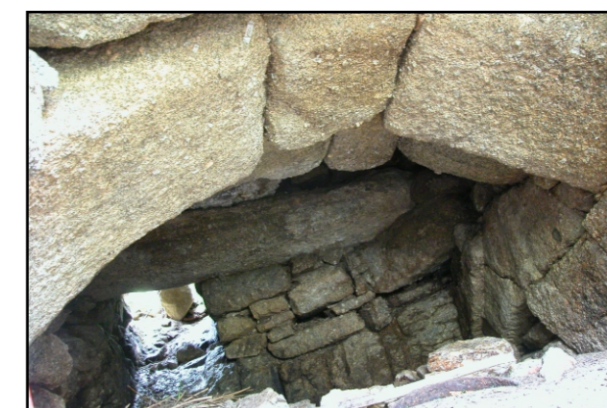
El cárcavo septentrional se encuentra vacío, mientras que el meridional conserva todos los elementos del sistema hidráulico de propulsión de la piedra, hallándose in situ el rodezno (cubierto por el limo del río y, por tanto, no visible en la actualidad), maza, palahierro, parahuso y lavija, así como las barras para el movimiento del alivio situadas en el lateral sur del cárcavo. Tanto desde el punto de vista arquitectónico como por el instrumental conservado, esta parte del molino (piedra sur) tiene un valor extraordinario (Figs. 13, 14, 15 y 16).

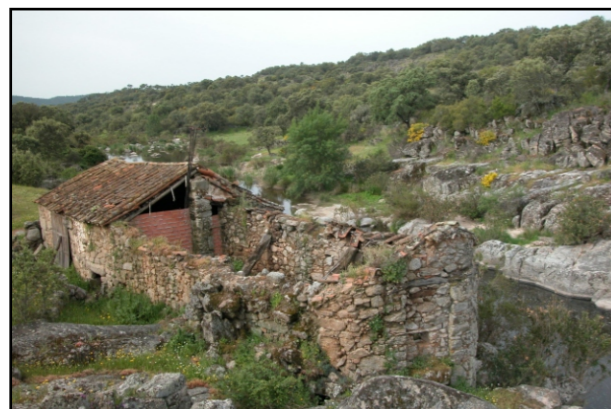
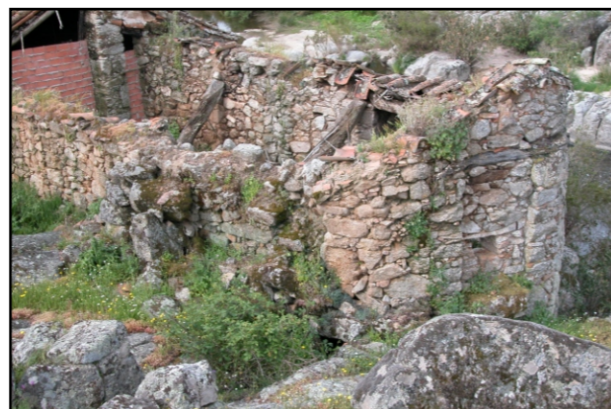
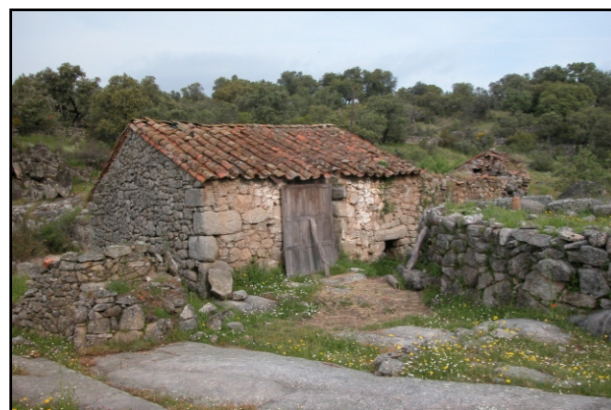
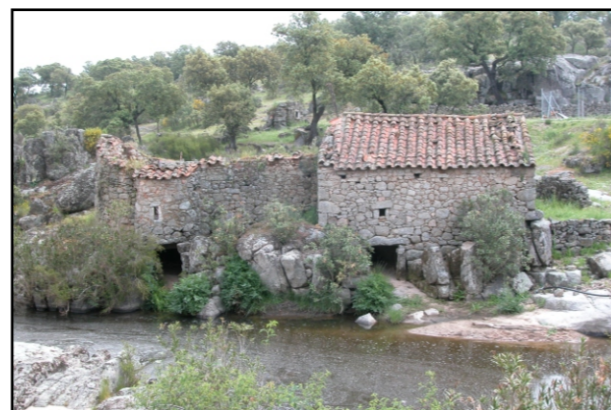
Por lo que se refiere al inmueble que alberga las salas del molino, ya hemos indicado que tiene planta rectangular, de 15 m. de longitud y 5,70 m. de anchura en su lado meridional. El inmueble es el resultado de la unión de dos edificios diferentes, uno situado hacia el sur, de planta casi cuadrada y dimensiones de 5,60 x 5,70 m., y otro adosado a él por su lado norte, de 9 m. de longitud. El inmueble meridional tiene, como acabamos de mencionar, planta cuadrada y sus cuatro fachadas rectas, pero el situado hacia el norte remata, en su lado norte (el que enfrenta a la corriente) en forma semicircular, formando una especie de ábside que, como en las aceñas del Guadalquivir, probablemente esté así diseñado para resistir a las avenidas del río, y junto a ese ábside, en la fachada lado oeste, se abre otro ábside de menor tamaño en cuya parte inferior se sitúa la entrada del cárcavo norte. El edificio septentrional parece más antiguo y, desde luego, está mucho peor conservado que el meridional, tanto en el alzado de sus muros como por haber desaparecido la cubierta; este diverso estado de conservación puede ser debido al hecho de haber dejado de funcionar como molino en un momento anterior a la piedra sur, pero también a que el molino es arquitectónicamente el resultado de dos fases diferentes en su construcción, en cuyo caso la parte norte sería claramente de mayor antigüedad (Figs. 17, 18, 19 y 20).
