MOLINO DE TOLEDANO

DENOMINACIÓN: Molino de Toledano

Municipio: Belalcázar

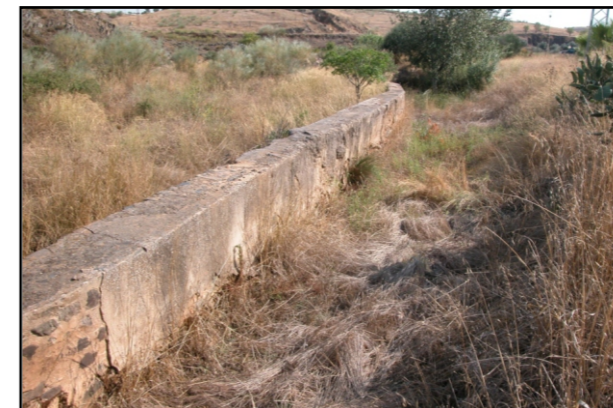
Figura 1

El molino de Camilo está ubicado en la margen izquierda (occidental) del arroyo Malagón, en una terraza fluvial que es utilizada para el cultivo de huertas de carboles frutales. La parte mejor conservada de este molino es el caz de conducción del agua. La antigua presa ha desaparecido arrastrada por la corriente y como resultado de las obras realizadas cerca de ella, junto a la actual carretera de Cabeza del Buey. Sin embargo, el caz conserva un trazado superior a los 400 m., separado del cauce del arroyo mediante un largo muro de mampostería con enlucido de cemento, que conserva en muchos tramos del recorrido una altura en torno a los 70-80 cm. y una anchura de 60 cm. (fig. 1).

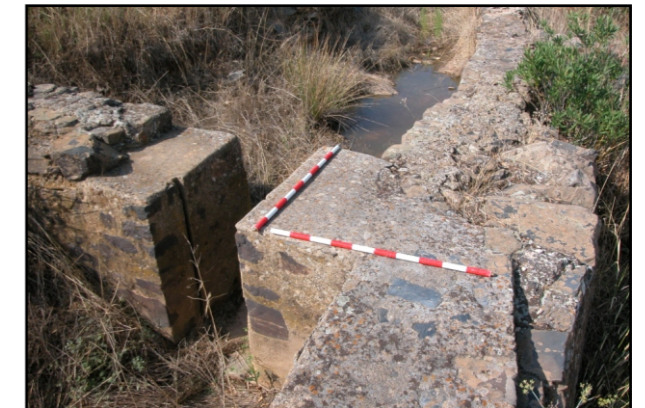
Figura 2

Está jalonado con numerosas compuertas asociadas a ladrones, que conservan las huellas de las agujas o surcos laterales para el encaje de los aguatochos y que debieron de servir para regular el paso del agua por su interior y darle salida hacia las huertas situadas en la terraza fluvial por la que discurre (figs. 2-3). Aunque el caz permanece hoy sin uso, se observa que ha sido utilizado hasta hace poco tiempo, pues cuenta con numerosas reparaciones de cemento realizadas en los últimos años.

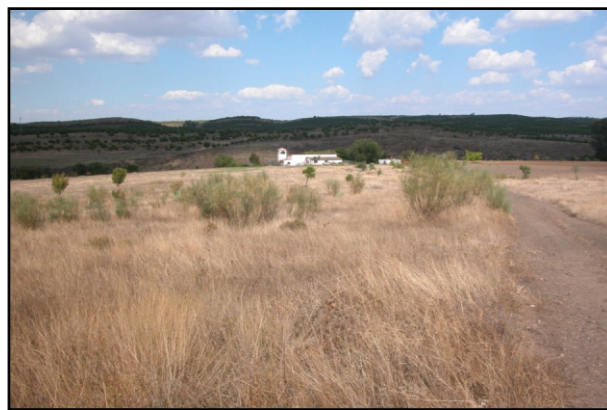
Figura 4

El molino se presenta asociado a diversas instalaciones agrarias que forman parte de la finca llamada en la actualidad “El Molino” (fig. 4). Aunque todo el entorno ha sido muy transformado, convirtiendo la balsa en huerto y el molino en almacén, la sala de molienda conserva planta rectangular de 8 x 2 m. de dimensiones y una piedra de moler, de rayado radial y un metro de diámetro, es todavía visible en su interior (fig. 5).
