MOLINO QUEMADO

DENOMINACIÓN: Molino Quemado

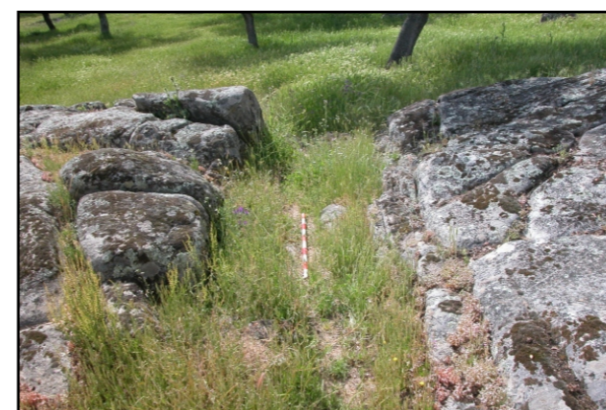
Figura 1

Aunque se ha explorado detenidamente el entorno del molino, y recorrido el arroyo unos 500 m. aguas arriba de su emplazamiento, no ha sido posible documentar resto alguno de la presa que encauzaba las aguas del arroyo hacia el molino ni del caz que llevaba el agua hasta el inmueble, salvo un pequeño tramo labrado en la roca natural que parece corresponder a su trazado. Debido a lo elevado del actual terreno, parece posible que los restos que se conserven de estas estructuras hidráulicas se hallen hoy cubiertos por la vegetación y los sedimentos, puesto que el nivel del suelo en la parte posterior del molino es elevado, debiendo conservar aproximadamente la altura por donde se producía la entrada del agua. Del sistema hidráulico subsisten solamente algunos restos de sillería adosados a la fachada occidental del inmueble, situados a nivel del terreno, que debieron formar parte de la primitiva balsa pues adoptan una forma de planta circular junto al actual muro del molino. También se conserva el arco de sillería que forma la parte superior del cárcavo en la fachada oriental del inmueble, aunque realmente todo el cárcavo está cubierto por el terreno y colmatado de sedimentos, hasta el punto de que no podemos afirmar si el molino contaba con dos piedras o tan solo una, como parece poder deducirse de los escasos restos observados (Figs. 1, 2, 3 y 4).

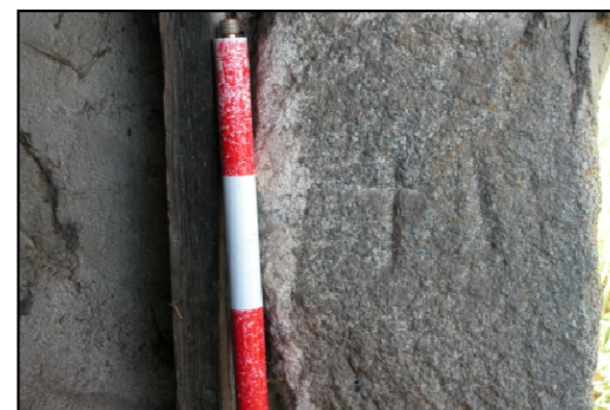
Figura 7

Por lo que se refiere a la sala del molino, se trata de una nave de planta rectangular de 11,30 x 4,70 m. de dimensiones, que tiene su entrada a través de una puerta situada en la fachada norte, junto al ángulo noroeste, de 90 cm. de anchura por 2 m. de altura, y en cuyas jambas de granito se conserva una inscripción en forma de cruz. El inmueble está muy reconstruido, presentando muros de mampostería de granito de altura superior a los 3 m. y un tejado a doble vertiente de tejas. Su interior se encuentra vacío, sin restos de equipamiento molinar, y es utilizado como pajar y almacén (Figs. 5, 6, 7 y 8).
