MOLINO DE LAS LADERAS

DENOMINACIÓN: Molino de las Laderas

Municipio: Castro del Río

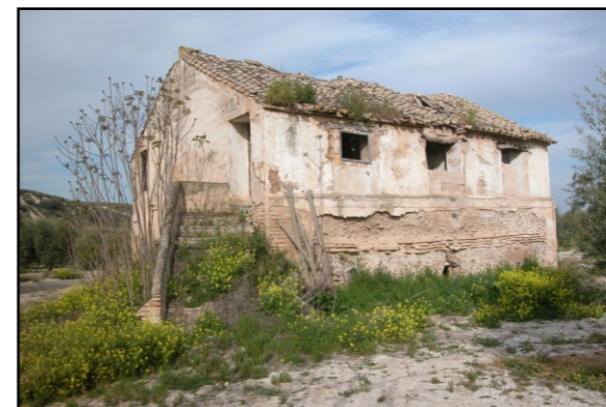
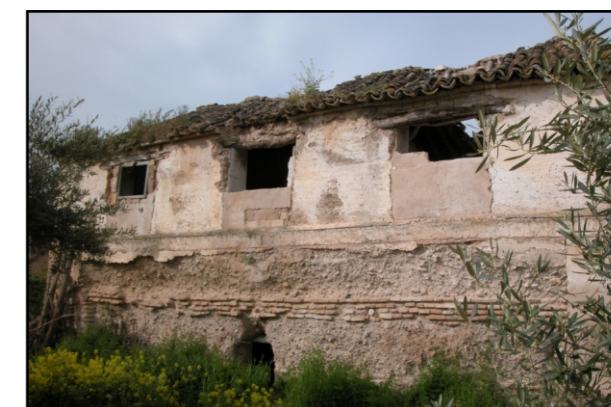
Figura 1

El molino de las Laderas tiene en la actualidad el aspecto exterior de una casa de campo, puesto que no aparece vinculado al cauce del río ni a sistema de alimentación hidráulica alguno. Sin embargo, conserva básicamente la estructura perteneciente a la antigua industria. Se trata de un inmueble de planta cuadrangular de 8,6 x 9,2 m., que conserva doble piso y cubierta de tejas a doble vertiente (figs. 1-2).

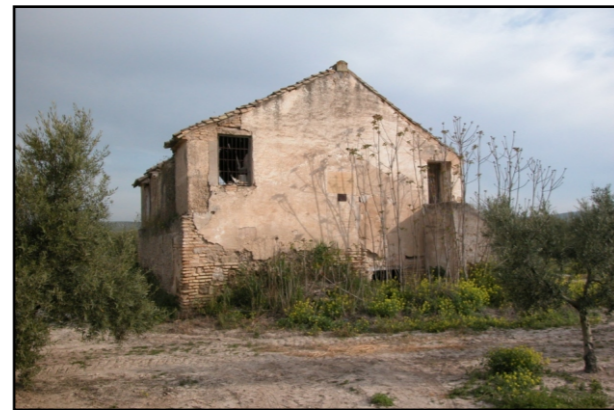
Figura 3

Al piso inferior se accede por una puerta abierta en el muro meridional (fig. 3), sobre la que se conserva una inscripción, grabada en una placa compuesta por seis losas de barro cocido, con la leyenda “J. M. J. SE REEDIFICÓ ESTE MOLINO, Y SE HICIERON DE NUEVO LOS CIMIENTOS DE LOS POZOS, Y TAMBIÉN LAS ZARPAS INFERIOR Y SUPERIOR. AÑO DE 1824”; y otra situada junto a la jamba de la puerta de acceso, grabada igualmente en un ladrillo de barro adosado al muro, donde consta “AÑO DE 1807” (figs. 4-5). La primera parece pertenecer al momento en que el edificio adquirió la fisonomía que hoy conserva, mientras que la primera podría responder al momento inicial de su construcción o realización de alguna reforma.

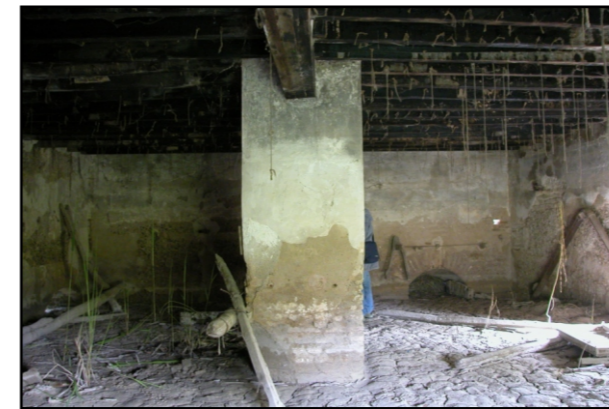
Figura 6

El espacio interior de esta planta baja es diáfano, salvo por la existencia de un gran pilar central de sección cuadrada y un metro de lado, que sustenta el piso superior (fig. 6). Se halla cubierto mediante un entablado de vigas de madera y cubierto en gran medida por sedimentos fluviales, depositados por las crecidas del Guadajoz, que impiden ver el suelo y que determinan que los arcos de ladrillo que aparecen situados a ras de suelo en el muro occidental se correspondan con los vanos de iluminación de las antiguas piedras de moler, que deben hallarse hoy completamente cubiertas por el limo (fig. 7). Junto al tercer arco de ladrillo, pero ubicada en el muro norte (ángulo noroeste del inmueble), se conserva un anillo de hierro adosado a la pared que constituyó el eje para el encaje de la grúa o cabría que hoy aparece caída sobre el terreno (figs. 8-9).

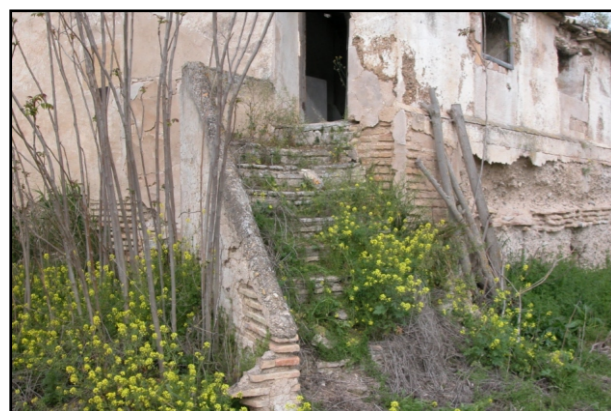
Figura 10

Al piso superior se accede por una escalera situada en el exterior del edificio, situada en el ángulo sureste y adosada al muro meridional (fig. 10). El espacio de la planta superior aparece compartimentado en tres crujías; la primera, de 5,8 x 4 m. de extensión, conserva diversos comederos o depósitos de grano de cemento adosados al muro Oeste que debieron de utilizarse en relación con el uso como establo del inmueble (fig. 11). De las otras dos naveas, la situada en paralelo con la anterior, de similares dimensiones, parece haber servido de palomar, mientras que la última, de 8,6 x 4 m., parece que estuvo destinada a almacén (fig. 12). Las dos primeras crujías están conectadas por una puerta de madera de la que todavía penden dos libretas con anotaciones de compras de grano pertenecientes a los años sesenta del siglo XX y que parecen vincularse con el momento de uso del edificio como establo y almacén de grano y no ya como molino (figs. 13-14).

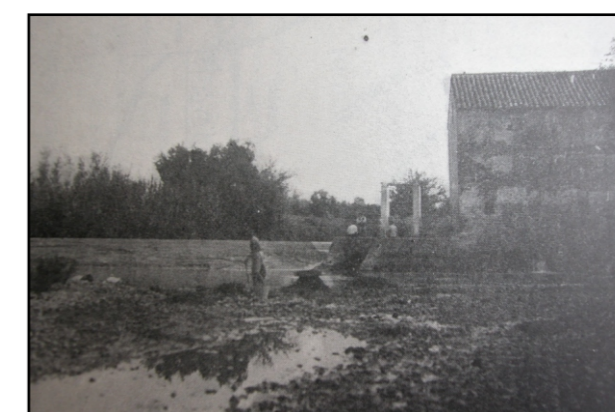
Figura 15

Según el Informe de la Confederación Hidrográfica de 1944, el molino contaba con una presa-vertedero de hormigón, mampostería y estacas formando un solo cuerpo con el edificio del molino, construido en mampostería y ladrillo y ubicado en la margen izquierda del río. El mismo salto que empleaba el molino era utilizado para dar fuerza a una noria fluvial para riegos ubicada en la margen derecha del río, descrita en el informe como aprovechamiento nº 62. La maquinaria instalada en el molino consistía en tres pares de piedras de 1,20 m. de diámetro accionadas por rodeznos. El rodezno nº 3 mediante un juego de engranajes cónicos, otro de poleas y correa sin fin, podía accionar la maquinaria para la limpia del trigo. Potencia total en H.P. 18; Altura del salto en m. 1,31; volumen en lts. x segundo, 3.435. La propietaria del molino era entonces Isabel Rodríguez Carretero, domiciliada en c/ Tercia de Castro del Río (*Estadística de los aprovechamientos hidráulicos existentes en la actualidad en los ríos Barranco, Los Molinos, Morles, Carrizás, Beas y Guadajoz*, Sevilla, 1944, edición de la Confederación Hidrográfica del Guadalquivir, Jefatura de Aguas, p. 272. Plano en p. 271, fotografía en p. 273) (figs. 15-16).

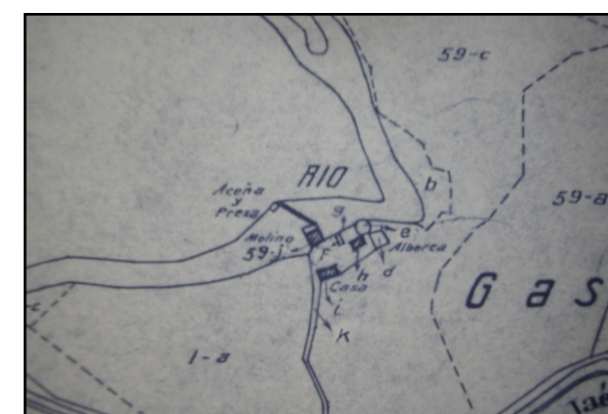
Figura 17

Aparece señalado como molino harinero en el plano catastral de Castro del Río de 1941 (Polígono 9, Parcela 59) (fig. 17).
