NORIA DE ALCOLEA

DENOMINACIÓN: Noria de Alcolea

DESCRIPCIÓN DE LA NORIA

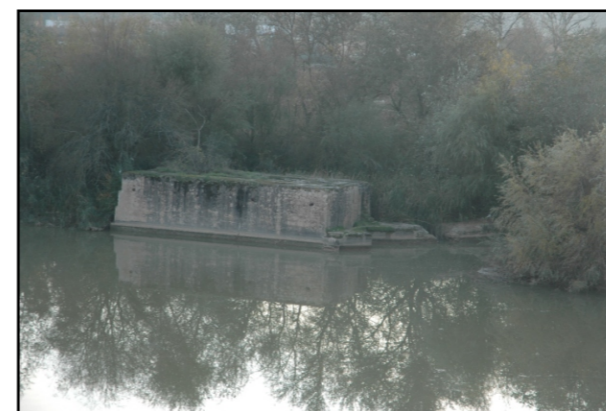
Figura 1

La noria de Alcolea se sitúa en la orilla occidental (derecha) del río Guadalquivir, a una distancia de medio kilómetro escaso al noreste de la localidad de Alcolea. El inmueble se halla junto a una densa alameda crecida en las inmediaciones del río al hallarse en zona inundable y está rodeado de un espeso cañaveral. El agua del Guadalquivir es encauzada hacia el canal donde se hallaba la noria a través de un cauce labrado en paralelo a la orilla izquierda del río, lo que determina que el paso del agua durante las crecidas sea continuo por el lado interno del edificio (lado Oeste) y ello haya ocasionado la ruptura de la calzada de acceso al inmueble (Figs. 1 y 2).

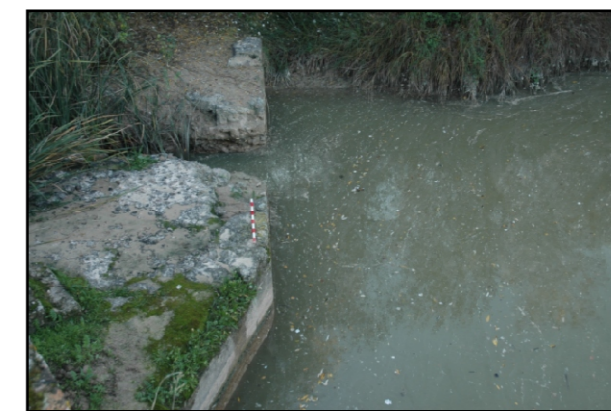
Figura 2

Aunque el edificio está abandonado y sin uso, su estado de conservación es muy bueno, pudiendo ser recuperado sin ningún problema. La estructura peor conservada es la calzada de acceso, que ha sido parcialmente arruinada por el río y presenta una rotura que impide en la actualidad el acceso al inmueble.

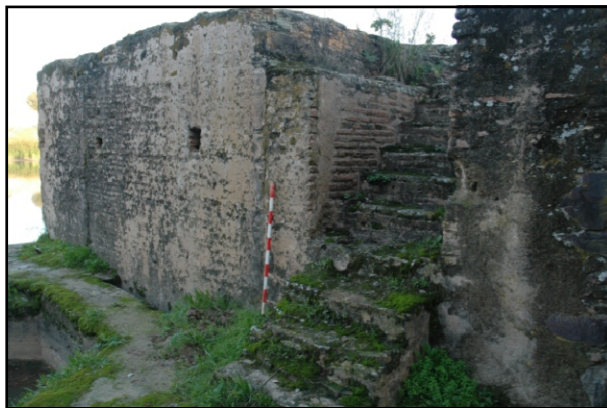
Figura 3

El edificio que sustentaba la noria de la azucarera de Alcolea es una construcción de gran sencillez, realizada en sillería. Presenta planta rectangular de 14 x 7,50 m. de dimensiones y una altura media de 2,40 m. En su ángulo noroeste, abierto en la parte occidental de la fachada norte, se conserva un vano de acceso de un metro de anchura, integrado por unas escaleras que conducen a la parte superior del edificio. También en esta fachada septentrional, pero en la parte central, aparece la abertura del canal, de casi 1,50 m. de anchura, con el correspondiente hueco para el encaje del aguatocho o compuerta, en cuyas paredes laterales se conservan aún unas guías de hierro que debieron servir para el movimiento del tablero, así como unos rebajes labrados en la pared utilizados para sustentar el mismo a diversas alturas (Figs. 3, 4, 5 y 6).

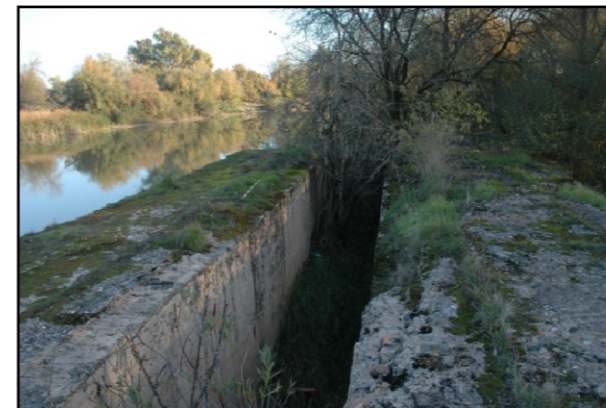
Figura 7

En la parte superior se observa un pasillo o vano central abierto, donde iría encajada la noria, sustentada sobre zapatas colocadas en la parte superior del edificio que hoy se conserva. El vano tiene 13 m. de longitud y 1,50 de anchura y está abierto en su extremo norte, por donde entra el agua, mediante un arco de ladrillo. El edificio no conserva resto alguno de su equipamiento técnico, con lo que cabe pensar que el añoquil y almatriches de recogida del agua fueran de madera o de hierro y se desmontaran una vez que la noria dejó de funcionar (Figs. 7, 8, 9 y 10).
