NORIA DE SENDAJOS

DENOMINACIÓN: Noria de Sendajos

Cuenca Hidrográfica: Guadajoz. Río Guadajoz

Municipio: Castro del Río

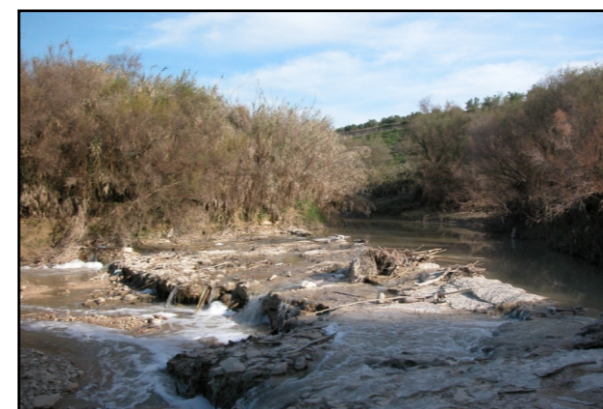
Figura 1

La noria de Sendajos se sitúa en la orilla suroccidental (izquierda) del río Guadajoz, a una distancia de dos kilómetros al Oeste de la localidad de Castro del Río. Aparece en un entorno rural y encubierta por la vegetación junto a la orilla del río. La azuda que encauza el agua hacia la noria presenta un rostro o parte superior recto y en talud, unas dimensiones de 30 x 5 m., está edificada en mampostería y hormigón y presenta una fuerte inclinación hacia la orilla donde se encuentra la noria para resistir el empuje de la corriente. Corresponde a la tipología de las habituales estacadas, como se puede apreciar en las partes donde el desgaste ocasionado por la corriente ha dejado al descubierto algunas de las estacas que forman su armazón (fig. 1).

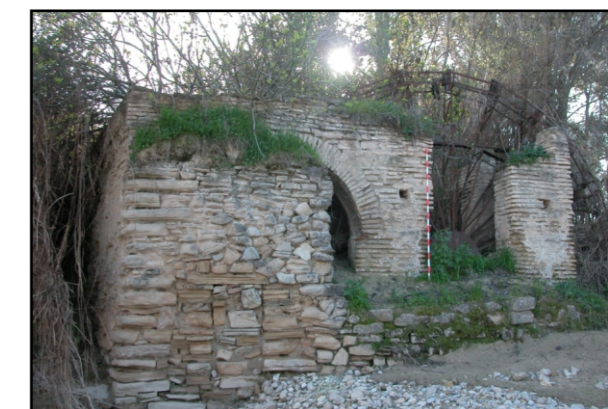
Figura 2

La noria se halla emplazada en un edificio de mampostería, de 8 m. de longitud por 2 m. de anchura, que enmarca el canal de agua que mueve la noria, la propia noria y el añquil que recoge las aguas vertidas por los cangilones. La parte hoy visible de dicho edificio es sólo la mitad superior, pues toda la mitad inferior está cubierta por los sedimentos fluviales. Gracias a estar fijada por los sedimentos al terreno, y gracias también al muro de protección que la noria tiene en su lado sur, ha sobrevivido al empuje de la corriente y no ha sido arrastrada por el agua. El muro de protección tiene planta en forma de L, protegiendo el edificio que sustenta la noria por sus lados Sur y Este; en el lado oriental (alineado con el río) conserva una longitud de 7 m. aunque los 4 m. situado más al Norte apenas sobresalen del terreno, mientras que en el ángulo sureste el murete de mampostería conserva casi cuatro metros de altura. Es de mampuestos de mediano tamaño asentados con cal y arena (fig. 2).

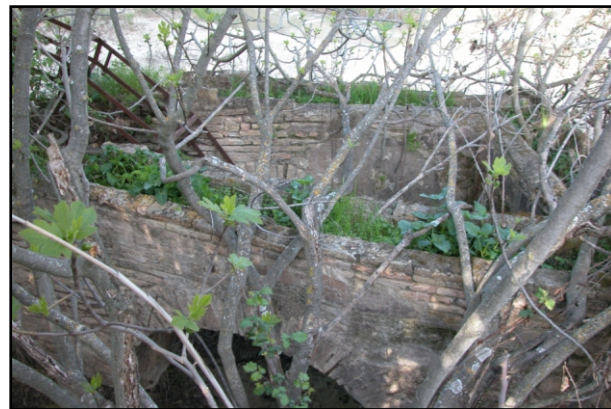
Figura 3

Por su parte, el edificio que sustenta la noria y el añaquil está edificado enteramente en ladrillo. Consta de una planta trapezoidal, de unos 5 m. de longitud y 2 de anchura, provista de dos muros paralelos que dejan entre sí un canal de 65 cm. de anchura donde se aloja la noria. A cada lado de la noria dos muros, abiertos mediante arcos de medio punto y con una altura de 2 m., sustentan los dos añaquiles o canalillos donde los cangilones vertían el agua (uno a cada lado de la noria, a fin de recoger las aguas de los dos hilos, el de adentro y el de afuera, de cangilones) (figs. 3-4). El canal que se aprecia discurre por la zona central del edificio que sustenta la noria, estando cubierto de limo su mitad inferior, así como la mitad inferior de la rueda, por lo que se aprecia el apoyo del eje de la noria en lo que hoy es el suelo (fig. 5).

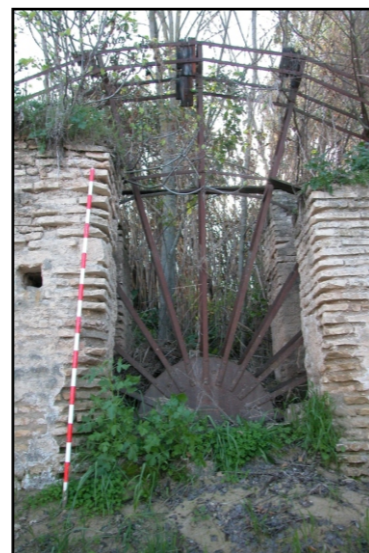
Figura 6

La rueda tiene 6,40 m. de diámetro y está formada por componentes de hierro fundido. Dichos componentes son: un eje de hierro fundido, soldado a un plato de hierro del que parten los radios o escaleras de la noria, de 1 m. de diámetro (fig. 6); 24 brazos o escaleras de hierro, de 2,75 m. de longitud a contar desde el perímetro exterior del plato que sustenta el eje, y que van unidos de dos en dos por cinco travesaños o barras de hierro dispuestos en zig-zag y que forman las denominadas escaleras (fig. 7); en el extremo exterior de dichas escaleras (corona o zona perimetral de la noria), los brazos se articulan en un ensanche de hierro destinado a acoplar los cajones de madera que hacen de cangilones (fig. 8). Dichos cajones están hoy casi perdidos, pero los restos que sobreviven permiten comprobar que se trataba de cajones formados por seis tablas de madera, con dimensiones de 48 x 48 cm. de lado y 16 cm. de altura (fig. 9).

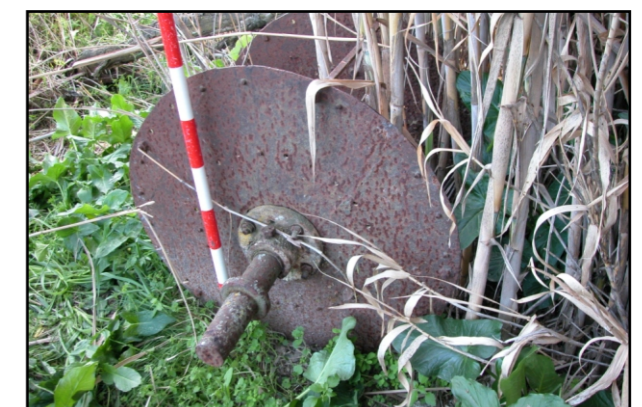
Figura 10

Junto al muro Oeste de la noria, depositado sobre el suelo, subsiste un antiguo plato y eje de noria, de dimensiones inferiores al que la propia rueda conserva, al alcanzar los 60 c. de diámetro, así como algunas barras de hierro pertenecientes a antiguas escaleras de la misma (fig. 10).

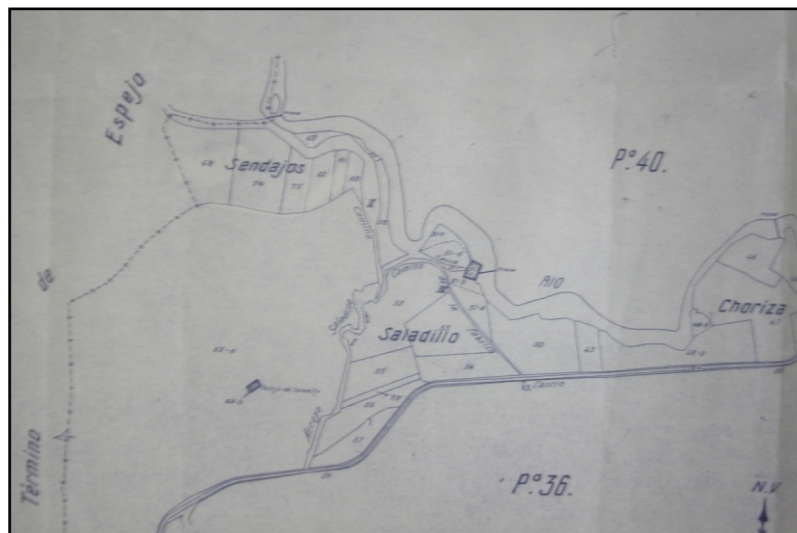
1941. Aparece señalada como noria de riego en el plano catastral de Castro del Río de 1941 (Polígono 37, Parcela 74). Aunque en dicho plano la presa concluye en la orilla izquierda del río en término de Espejo, parece que debemos incluirla en el de Castro del Río.
