MOLINO DE GUADALCÁZAR

DENOMINACIÓN: Molino de Guadalcázar

Municipio: Villanueva de Córdoba

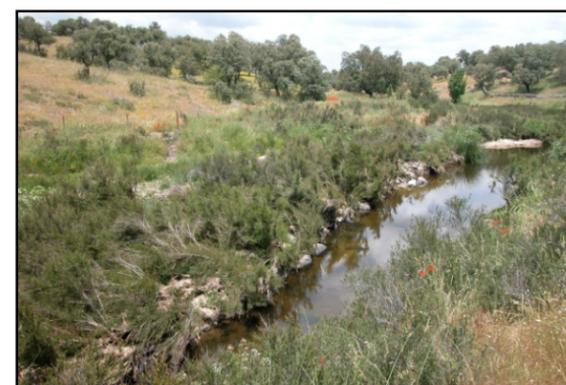
Figura 1

Unos 300 m. al norte, por encima del emplazamiento del molino, se encuentra situada la presa de deriva que encauza el agua hacia el caz. La presa se halla muy derruida, aunque se observa que su trazado es muy sesgado en relación a la corriente, de forma que más que cortar el río lo que hace es ir encauzando la corriente hacia la margen izquierda del cauce, donde se encuentra la abertura del canal (UTM: 351298 / 4235240). En la actualidad la entrada al caz no conserva ladrón ni ningún resto de la compuerta y aguatocho que regulara el paso del agua, presentándose además excavado directamente en el terreno, sin obra de construcción en su primer tramo; unos 20 m. adelante arranca el muro de mampostería que lo separa de la orilla del río y en el que se abre, unos 70 m. antes del molino, un ladrón de 70 cm. de anchura (UTM: 351197 / 4235127) (Figs. 1, 2, 3 y 4).

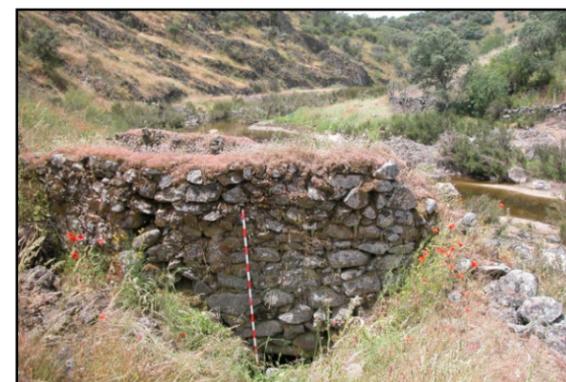
Figura 5

El molino de Guadalcázar es un inmueble de planta rectangular muy curvada en sus dos muros longitudinales, de 9 m. de longitud por 3 m. de anchura, dotado de dos piedras de moler movidas mediante el sistema de rampa. El agua llega a la instalación por su fachada oriental, a través del caz antes descrito, que sufre un considerable ensanchamiento antes de su entrada en el molino de forma que, sin llegar a formar propiamente una balsa, deja lugar para la instalación de las dos rampas con las que el molino contaba. En la actualidad dichas rampas no se observan, al haber quedado cubiertas por el terreno y la vegetación, pero sí uno de los huecos por los que el agua entraba a los cárcavos, una abertura de sección cuadrangular situada en la parte inferior del muro posterior del molino (fachada oriental) con las medidas habituales en este tipo de elementos, unos 60 cm. de lado (Figs. 5 y 6).

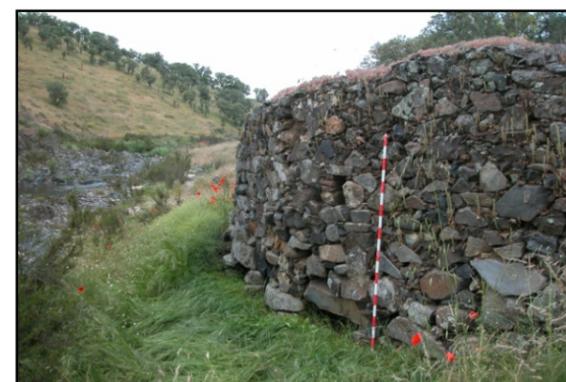
Figura 7

Los cárcavos están bien conservados, siendo posible acceder a ellos a través de la abertura practicada en la parte inferior de la fachada occidental del molino, aunque se encuentran bastante colmatados por los sedimentos del río; estas aberturas tienen una anchura superior al metro y una altura de escasos 30 cm. por hallarse rellenas de arena, estando delimitada su parte superior por gruesas losas de granito. El partidor que separa ambos cárcavos está configurado mediante un pilar de mampostería al que sirve, como una especie de capitel, una piedra de moler reutilizada. Los cárcavos se sitúan en la fachada occidental del molino, que da al río y es la mejor conservada, edificada en la habitual mampostería de piedra y con sendos huecos para la iluminación de las piedras de moler situados sobre los cárcavos (Figs. 7, 8, 9 y 10).

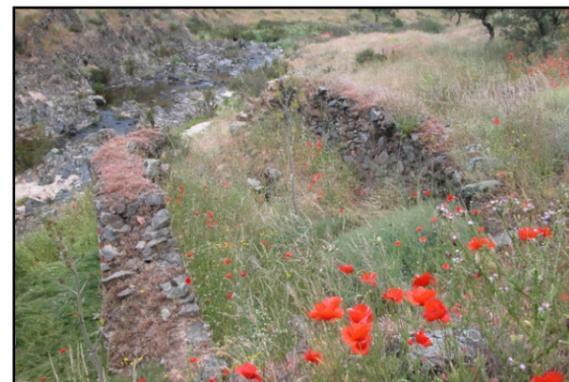
Figura 13

Por lo que se refiere al inmueble que alberga la sala del molino, ya hemos indicado que tiene planta rectangular, de 9 x 3 m., con sus dos lados mayores ligeramente curvados, lo que da al molino una extraña planta de forma cóncava. En su interior no quedan restos de las piedras de moler, pero sí dos amplias aberturas rectangulares, delimitadas por gruesas losas de piedra, que recaen sobre los cárcavos y que quizá fueran utilizadas para disponer en ellas los aguatochos o simplemente para controlar el paso del agua al interior del cárcavo. Aunque los muros perimetrales de la instalación se hallan bien conservados, toda la cubierta se ha hundido y el inmueble carece en la actualidad de techo (Figs. 11, 12, 13 y 14).
