MOLINO DE MALAGÓN

DENOMINACIÓN: Molino de Malagón

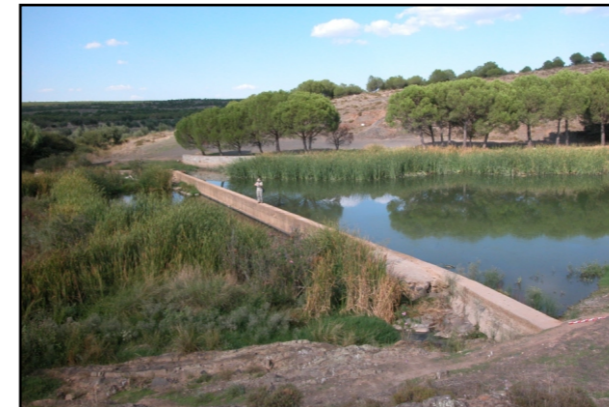
Figura 1

El molino de Camilo está ubicado en la margen derecha (septentrional) del arroyo Malagón, en una terraza fluvial que en la actualidad permanece sin cultivar. La presa que desvía el agua hacia el caz del molino está situada a 1500 m. de distancia del molino. Se trata de una extensa azuda de perfil recto, que posee 53,5 m. de longitud en el tramo que corta el río, y que ha sido reparada en los últimos años revistiendo de hormigón y cemento parte de la antigua presa y edificando algún tramo nuevo en la misma, pues aún se observan tramos de una anterior azuda de mampostería (figs. 1 y 2). En el extremo septentrional de la azuda, se produce un quiebro en ángulo recto de la misma, continuando un muro de 9,5 m. x 12,5 m. que emboca el agua hacia el caz; dicho quiebro se produce tras la ubicación de un ladrón de 70 cm. de anchura que se abre en la parte inferior de la azuda (figs. 3 y 4).

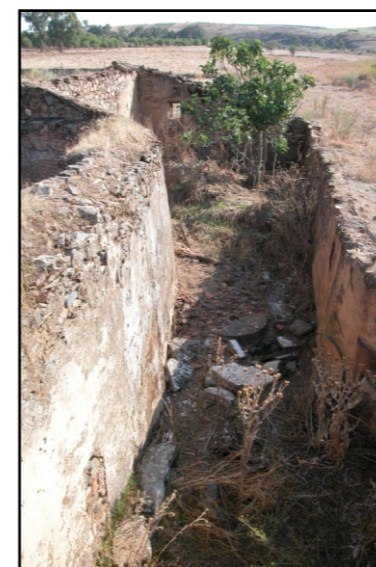
Figura 12

La sala de molienda es de planta rectangular y alcanza una longitud de 17,5 m. Está articulada en dos tramos diferentes (fig. 11). La mitad Norte, que da a la balsa, tiene 3,60 m. de anchura y en ella aparecen ubicadas las dos piedras de moler con que contaba el molino; una de ellas aún aparece sobre la superficie, muy cubierta de tierra y de vegetación (figs. 12-13). La mitad Sur, en cuya fachada oriental se abre la puerta de acceso al interior del inmueble (fig. 14), presenta 7,50 m. de anchura y está integrada por una crujía articulada en varias dependencias que debieron de servir de almacén y de establo.
