MOLINO DE MARTÍN

DENOMINACIÓN: Molino de Martín

Municipio: Baena

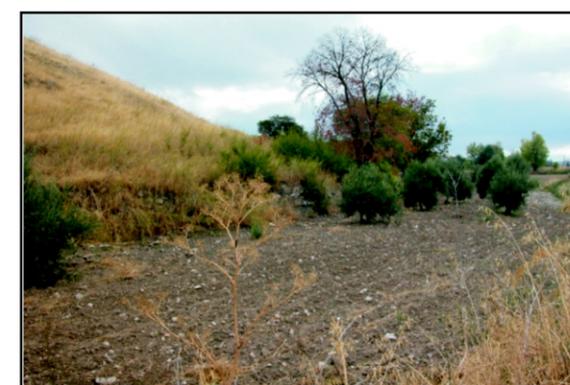
Figura 1

El molino está situado en la margen derecha del río Marbella, a escasos metros al Norte del cauce, en la falda meridional del Cerro del Minguillar. Está conectado con el molino de los Balcones a través del caz, que transporta el agua a este molino desde el anterior como continuación del concejil, que sigue el trazado de la falda del cerro ajustándose a su perfil durante un recorrido cercano a los 100 m. (fig. 1). El caz desemboca en el molino, ampliándose para la entrada a las rampas, justo en el lugar donde el Ayuntamiento ha construido un parque periurbano que se extiende hasta el entorno de la cercana ermita de los Ángeles.

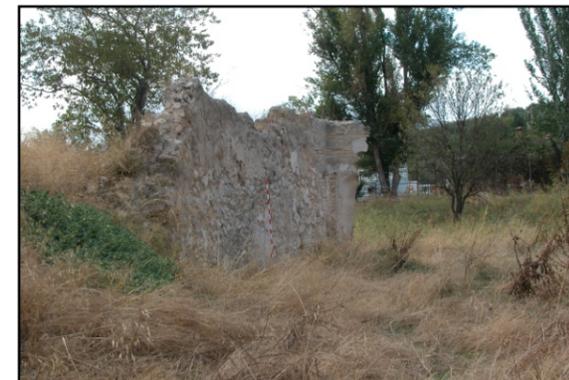
Figura 6

Las rampas están adosadas a la fachada oriental de la sala de molienda, un edificio de planta rectangular de 9 x 4 o 5 m. de lado, siendo imposible determinar con exactitud sus lados menores al no aparecer sobre el terreno restos completos de los muros Sur y Norte de cierre de dicha sala. Se conserva el muro que formaba la pared trasera de la sala de moler, que conserva casi 4 m. de altura en su ángulo sureste y está edificado en mampostería y ladrillo (fig. 6). En dicho ángulo sureste aparece el resto de un vano con restos de la jamba que probablemente sirvió de acceso a la sala de moler (fig. 7).
