## MOLINO DEL MALENO

DENOMINACIÓN: Molino del Maleno

OTRAS DENOMINACIONES: Molino Segundo del Río Matapuercas

Municipio: Adamuz

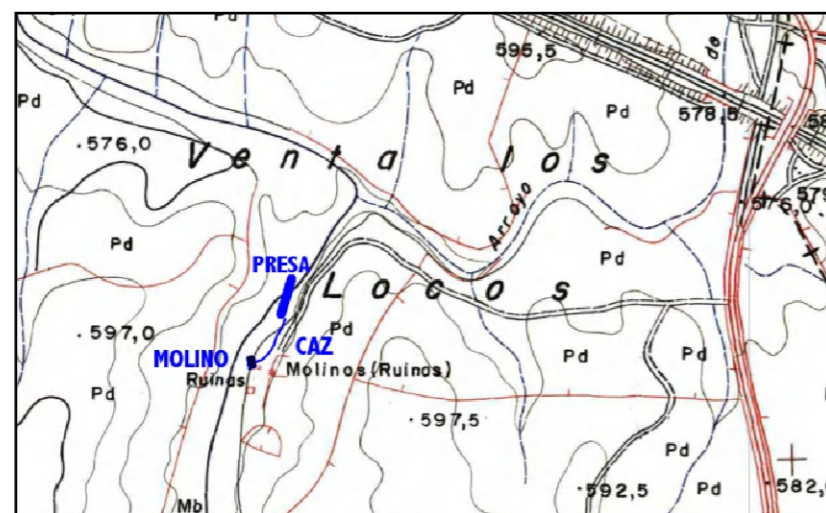
Figura 9

Sin embargo, 50 m. antes de la llegada del caz al molino, sí que aparecen los restos de una compuerta, cubierta por un grueso sillar de piedra (UTM: 364342 / 4232144), que da paso a la división del canal en dos ramales, cada uno de los cuales se dirige hacia una de las piedras de que está dotado el molino, entrando en el mismo por su fachada oriental a través de una plataforma elevada sobre el nivel del terreno y delimitada en sus lados sur y oeste por un muro de mampostería. El caz integrado por estos dos ramales traza una pronunciada curva para su entrada en el molino, está excavado parcialmente en la roca y delimitado por losas de granito en ambos laterales, lo que le otorga una interesante imagen de arquitectura tradicional, y se halla además en muy buen estado de conservación arquitectónica (Figs. 5, 6, 7, 8, 9 y 10).

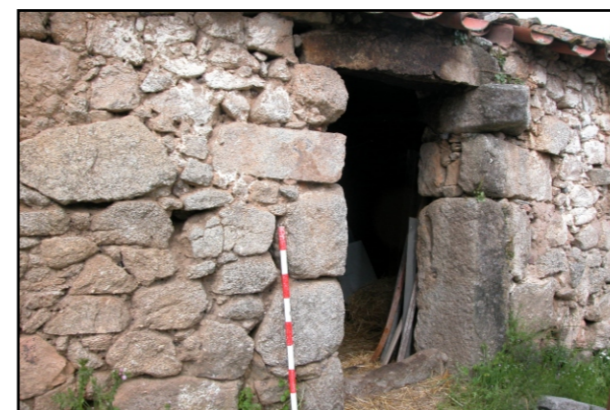
Figura 21

La sala del molino tiene su acceso por la fachada este, junto a la entrada de la rampa perteneciente a la piedra meridional y en el sector central del edificio sur. Parece que, originariamente, esta puerta daba acceso a las dos salas del molino, pues en la actualidad la división interna del edificio está realizada mediante tabique de ladrillo moderno y no se observa entrada a la parte norte. Aunque el interior del inmueble está utilizado como almacén y no se puede observar la piedra de moler conservada en su interior, al menos la piedra bermeja se encuentra in situ, como se puede comprobar a través del cárcavo, y conserva el banco o empiedro en que se asienta, las cuñas y tacos de madera que sirven para equilibrarla y los mecanismos de movimiento del alivio. Junto a ella, en la fachada oeste del inmueble, se abre un pequeño hueco en forma de lumbrera que sirve para iluminar el espacio de trabajo (Figs. 21, 22, 23 y 24). Por último, indicar que a escasos 100 m. del molino se conserva un horno de pan edificado en granito (UTM: 364353 / 4232133), de planta cuadrada de 1,50 m. de lado y altura de 2 m., cuya puerta de acceso al interior se abre en la fachada sur y que conserva en su interior la plaza del horno y una interesante cúpula de media naranja edificada con pequeñas piedras (Figs. 25 y 26).
